Systematický výskum hradu Čeklís v obci Bernolákovo pri Bratislave.

Zdeněk Farkaš - Igor Choma

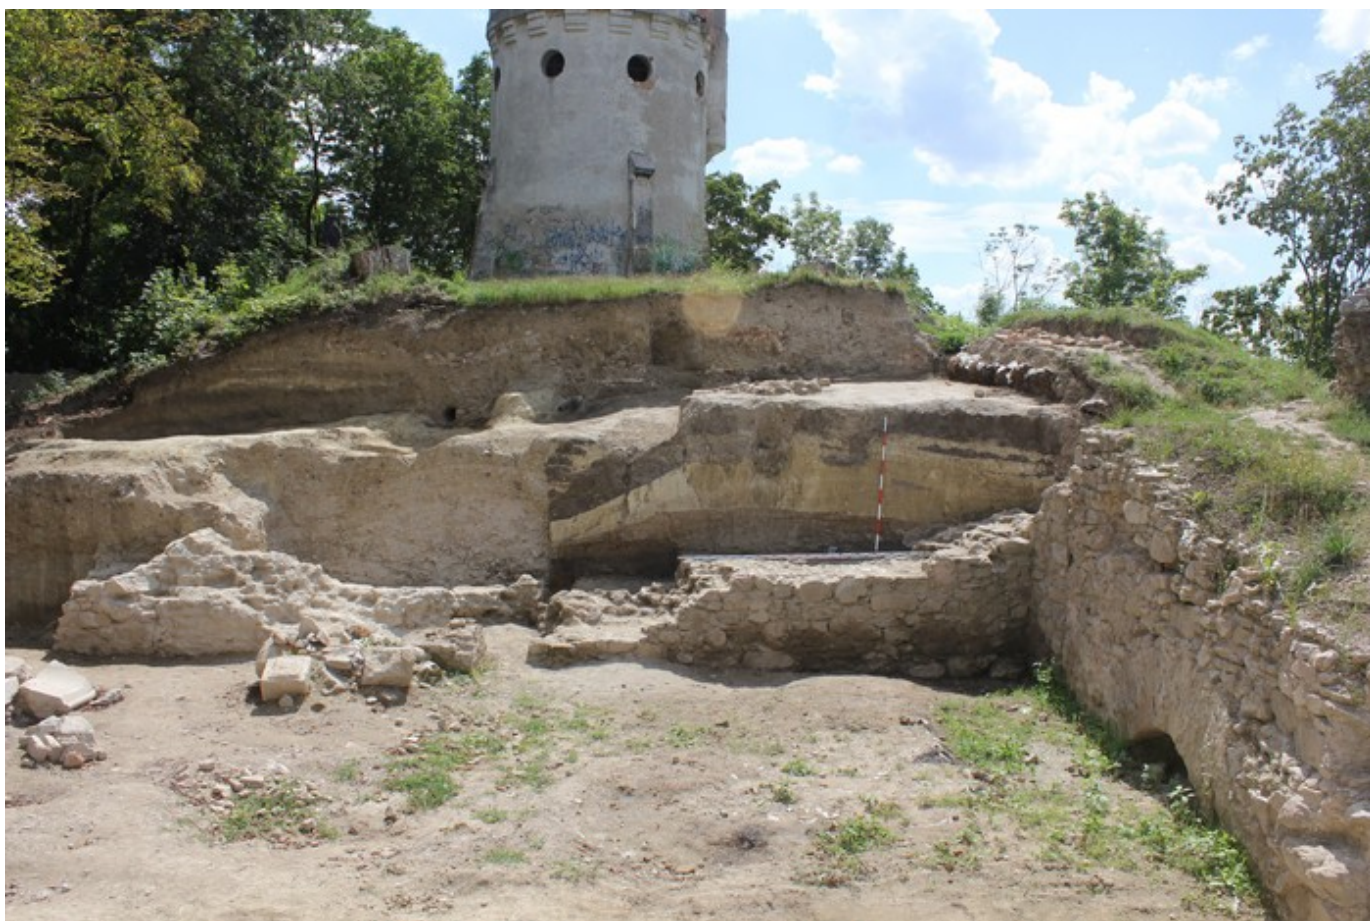
obr.02 Pod vežou vodárne rez predpokladanou mohylou, južný múr paláca a na pravo základový múr veže s odľahčovacím oblúkom

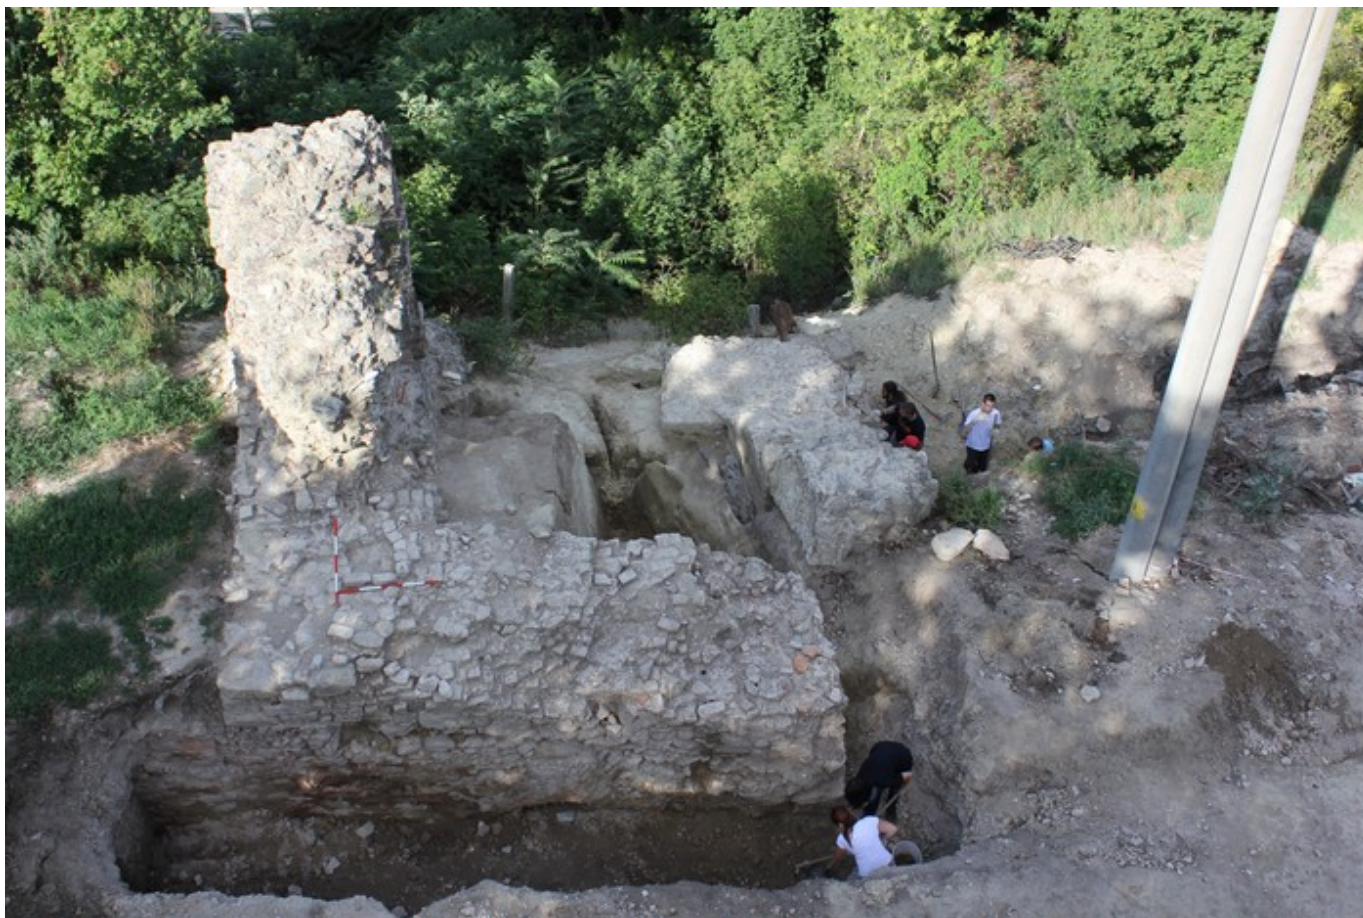
obr.03 Pohľad na odkrývanie rožnej veže v severozápadnom nároží hradu

V druhej stavebnej fáze, ešte v 13. alebo na začiatku 14. storočia, vstavali do severozápadného rohu opevnenia vežu približne štvorcového pôdorysu s vonkajšími rozmermi 8,4 x 8 m, v ktorej murive sa použili už popri kameňoch aj tehly. Veža so šírkou múrov 1,9 až 2,4 m bola čiastočne zapustená do násypu hradného kopca a základy jej novej časti výrazne prevyšovali hĺbku základov pôvodnej hradby. Veža stála na hrane zrázu k Čiernej vode a kontrolovala prechod cez riečku spolpatnený mýtom a asi aj prístup od neho úvozom k zatiaľ nedoloženej bráne hradu. Určiť dobu výstavby veže okrem niektorých charakteristických detailov umožňuje aj pozoruhodný objav hlinenej nádoby z druhej polovice 13. až začiatku 14. storočia. Táto nádoba sa nachádzala tesne pod úrovňou pôvodnej dlážky najspodnejšej miestnosti veže. Nádoba bola obrátená hore dnom a ukrývala kostru malého mačiatka a hlavu ryby. Pravdepodobne sa jednalo o tzv. "stavebnú obeť". Nálezy tak jednoznačne dokladajú, že kamenný hrad v Bernolákove vznikol oveľa skôr, ako by to vyplývalo z písomných prameňov.

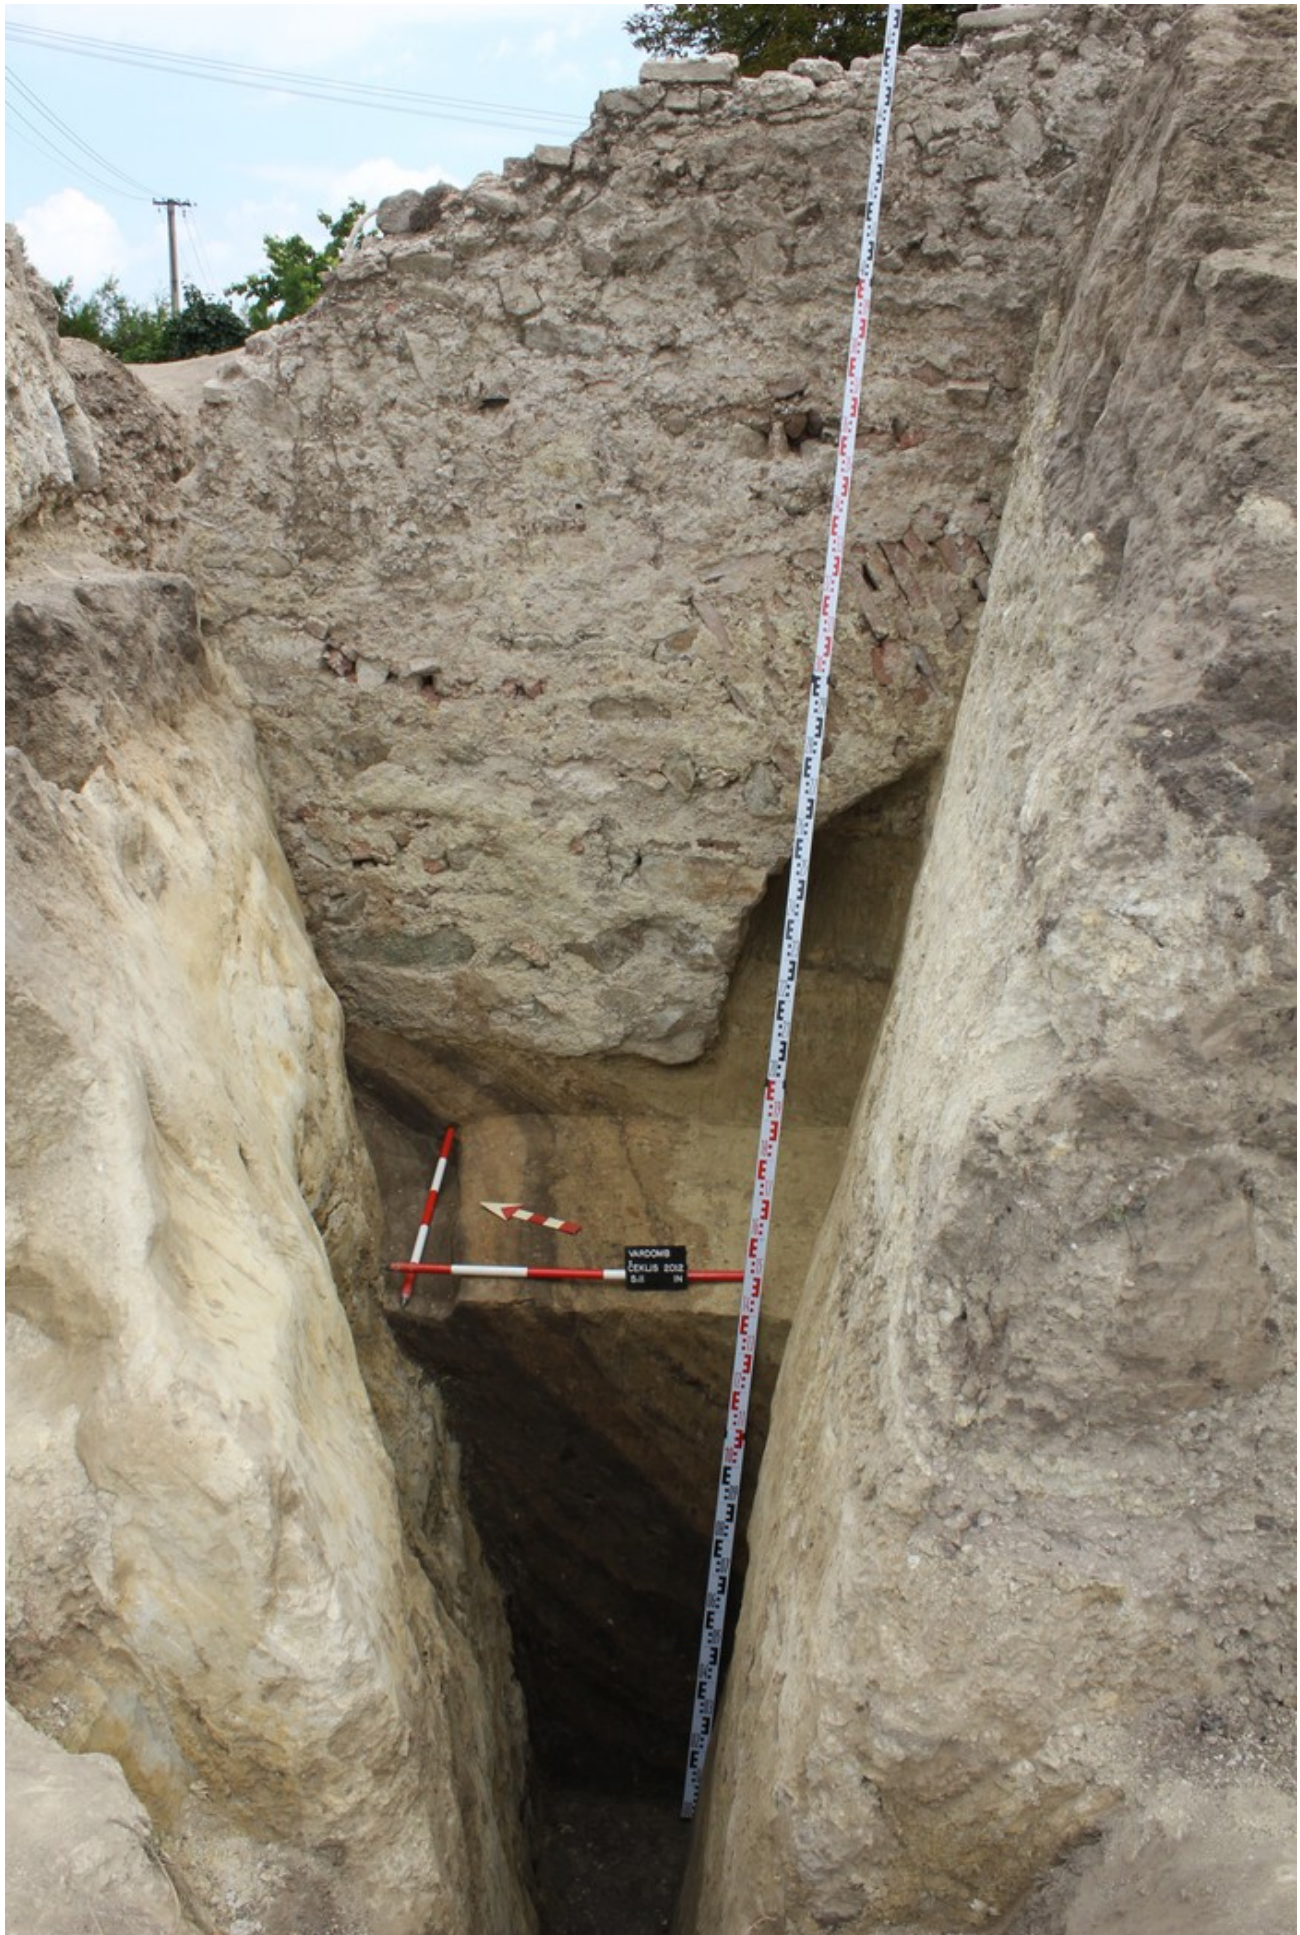
obr.05 Rez pravouhľou priekopou v interiéri veže, pôvodne obkolesujúcu mohylu

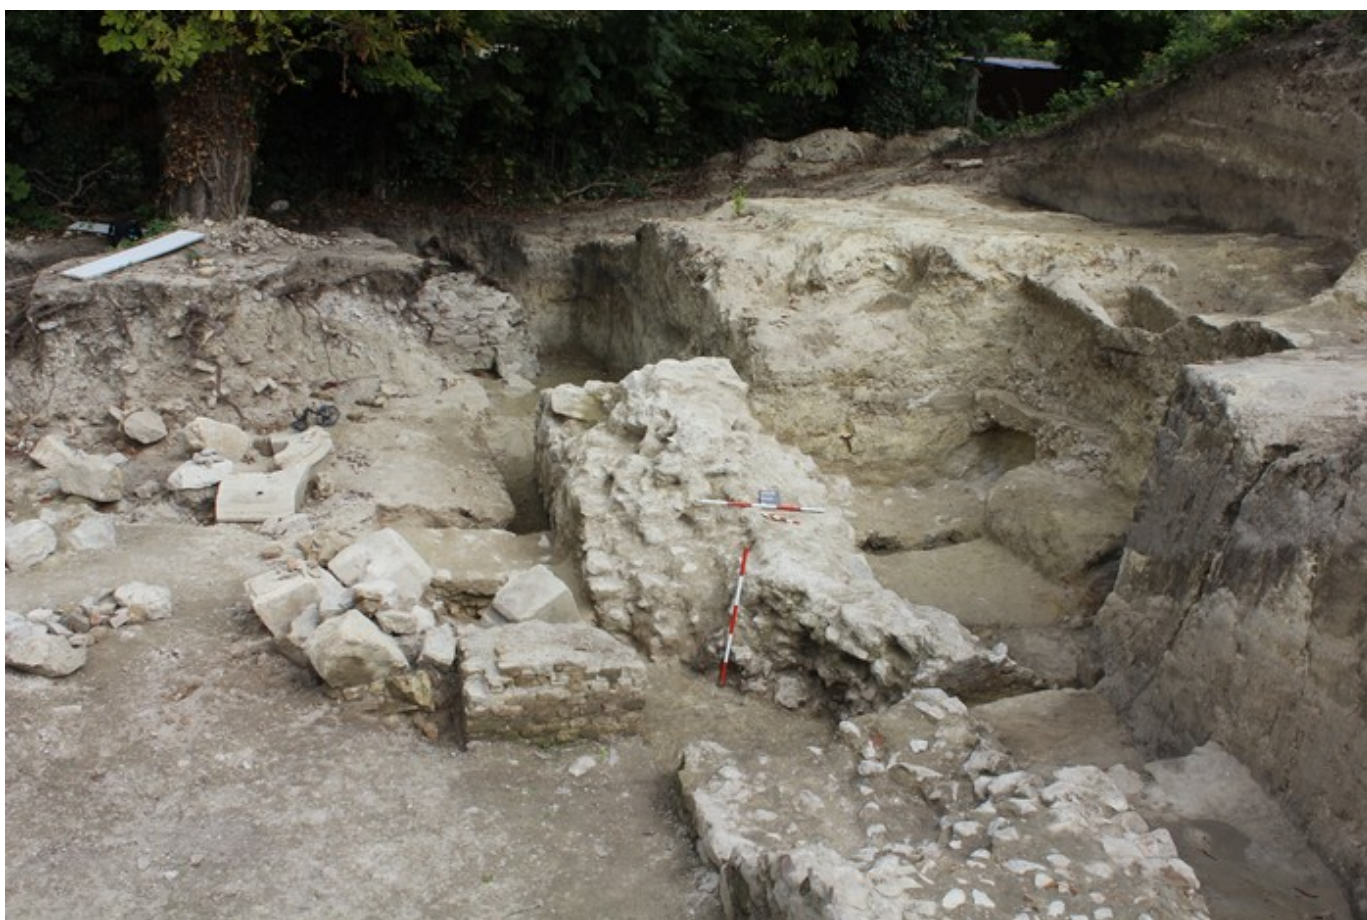
obr.06 Fragment južného múru paláca a zrútené profilované kamenné články z portálu a ostení a rebier klenby

V zatiaľ tretej, archeologickým výskumom doloženej hlavnej stavebnej fáze, podľa štvrtoblúkového ukončenia budovy, azda na začiatku 15. storočia, bola medzi pôvodným severným múrom opevnenia, vežou a odkopaným starším násypom, vybudovaná mohutná stavba s vnútornými rozmermi 10 až 15,5 x 6,2, resp. 6,6 m. 5,5 m pripadá na polomer pravidelného štvrtoblúka, ktorým bol ukončený severovýchodný roh budovy. Pripomína tak baštu, ktoré sa začali budovať na fortifikačných stavbách v dobe, keď sa objavili palné zbrane väčších ráží, schopné ako ničiť tak aj brániť neskorostredoveké pevnosti. V zásype zvyškov dnes zdevastovanej budovy sa našli početné zlomky keramiky, cibuľovitých, nádobkových i komorových kachlíc, sčasti zo zachovanými výzdobnými motívmi, ale aj stavebné železo. Strechu pokrývala pálená škridla tvarovo blízka dnešnej bobrovke, ale aj korýtkového tvaru. Či fragmenty sivej štiepanej bridlice tiež súvisia so strešnou krytinou azda odhalí až budúci výskum.

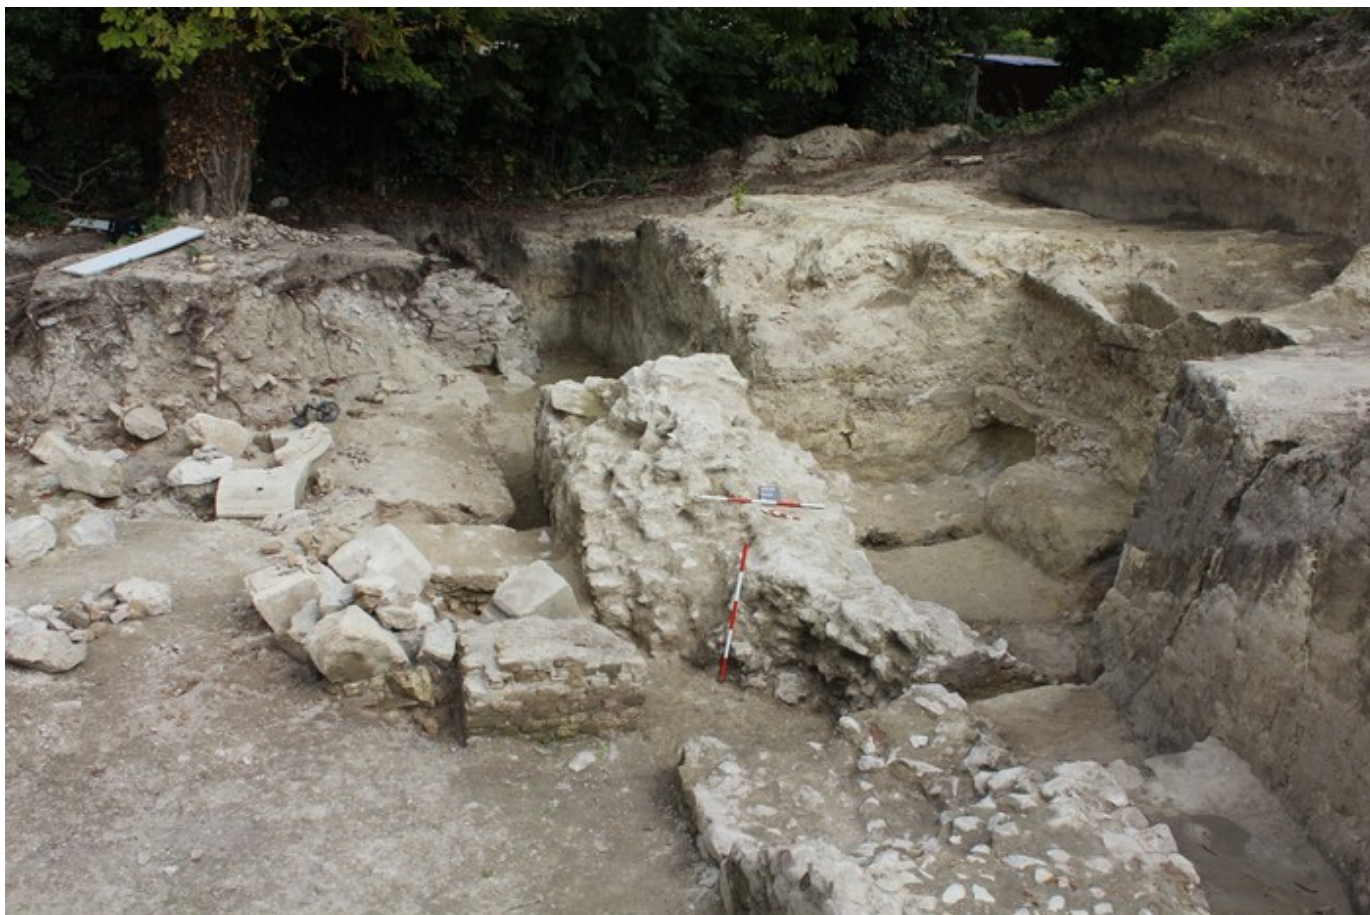
obr.06 Fragment južného múru paláca a zrútené profilované kamenné články z portálu a ostení a rebier klenby

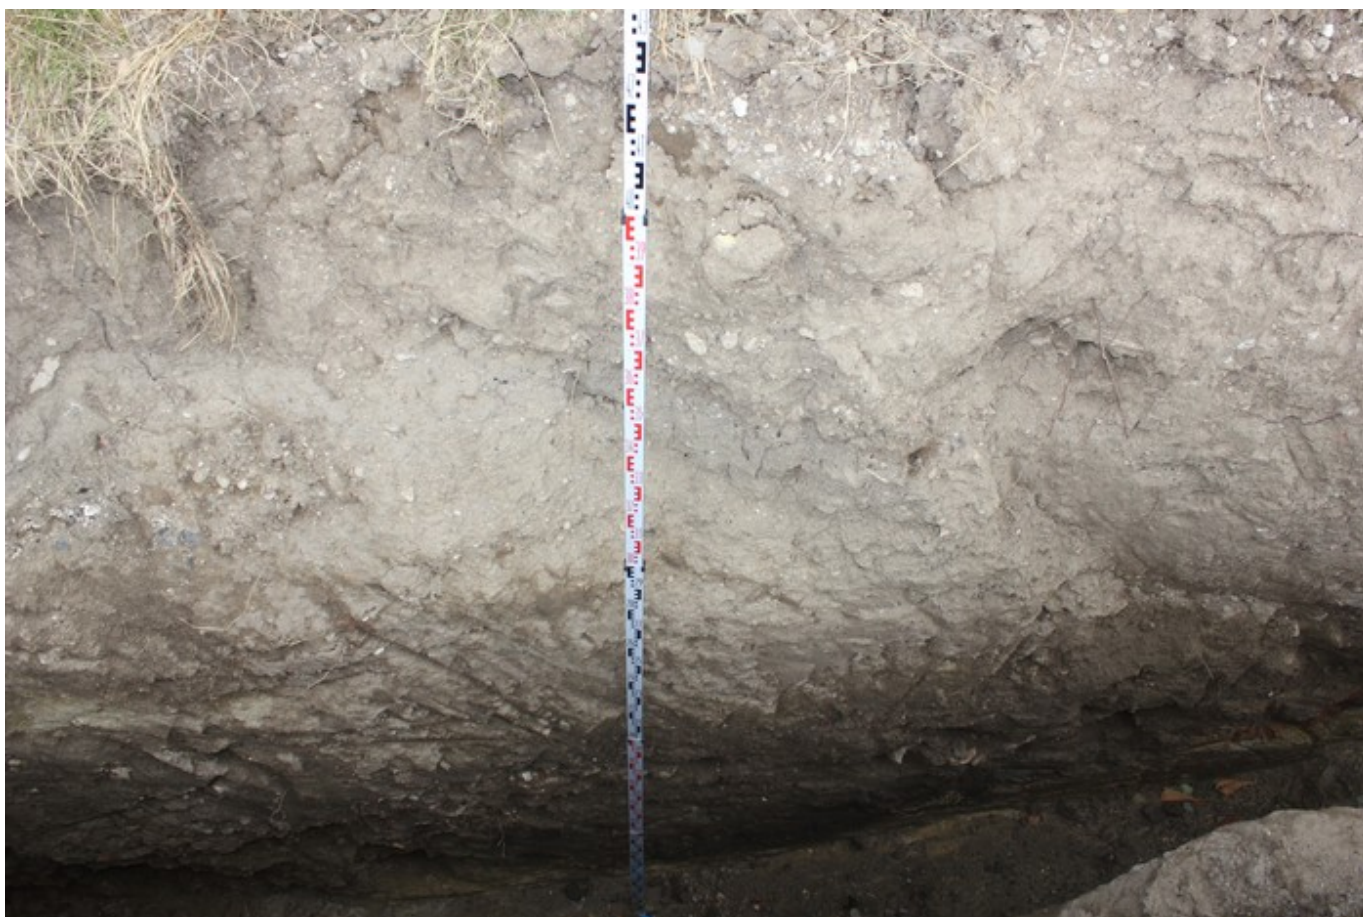
obr.07 Rez severnou priekopou hradu

Pravdepodobne od začiatku obklopovala čeklísky hrad priekopa, ktorú sa zatiaľ podarilo skúmať len na severnej a južnej strane opevneného areálu. Jej vnútorná hrana sa na severe začínala za tzv. bermou vo vzdialenosti 2,4 m až 3,7 m od päty hradby. Jej vnútorný okraj tak bol buď nepravidelný alebo mierne oblúkovitý, čo mohlo súvisieť aj s čiastočným využitím staršej eróznej ryhy. Šírka priekopy sa pohybovala okolo 9 m a hĺbka približne 5 m od súčasnej úrovne terénu. Vonkajšia stena priekopy klesala takmer kolmo ku dnu, zatiaľ čo vnútorná bola plynulo zošíkmená. Podľa charakteru zásypových vrstiev, ktoré vznikli predovšetkým v dobe zániku a tesne po zániku hradu, nemožno vylúčiť, že z vonkajšej strany ju ešte lemoval jednoduchý hlinený násyp – val, ktorý výrazne rozšíril obranné pásmo. V južnej časti mala podobný

tvar s pôvodnou hĺbkou okolo 5 m pri šírke 10 m, ale celkom chýbajú doklady o kamennom hradobnom múre, ktorý by ju mal lemovať z vnútornej strany. Pri čistení dna sondy nad priekopou sa našla časť kamennej delovej gule, ktorá poukazuje na odstreľovanie hradu aj delami veľkej ráže.

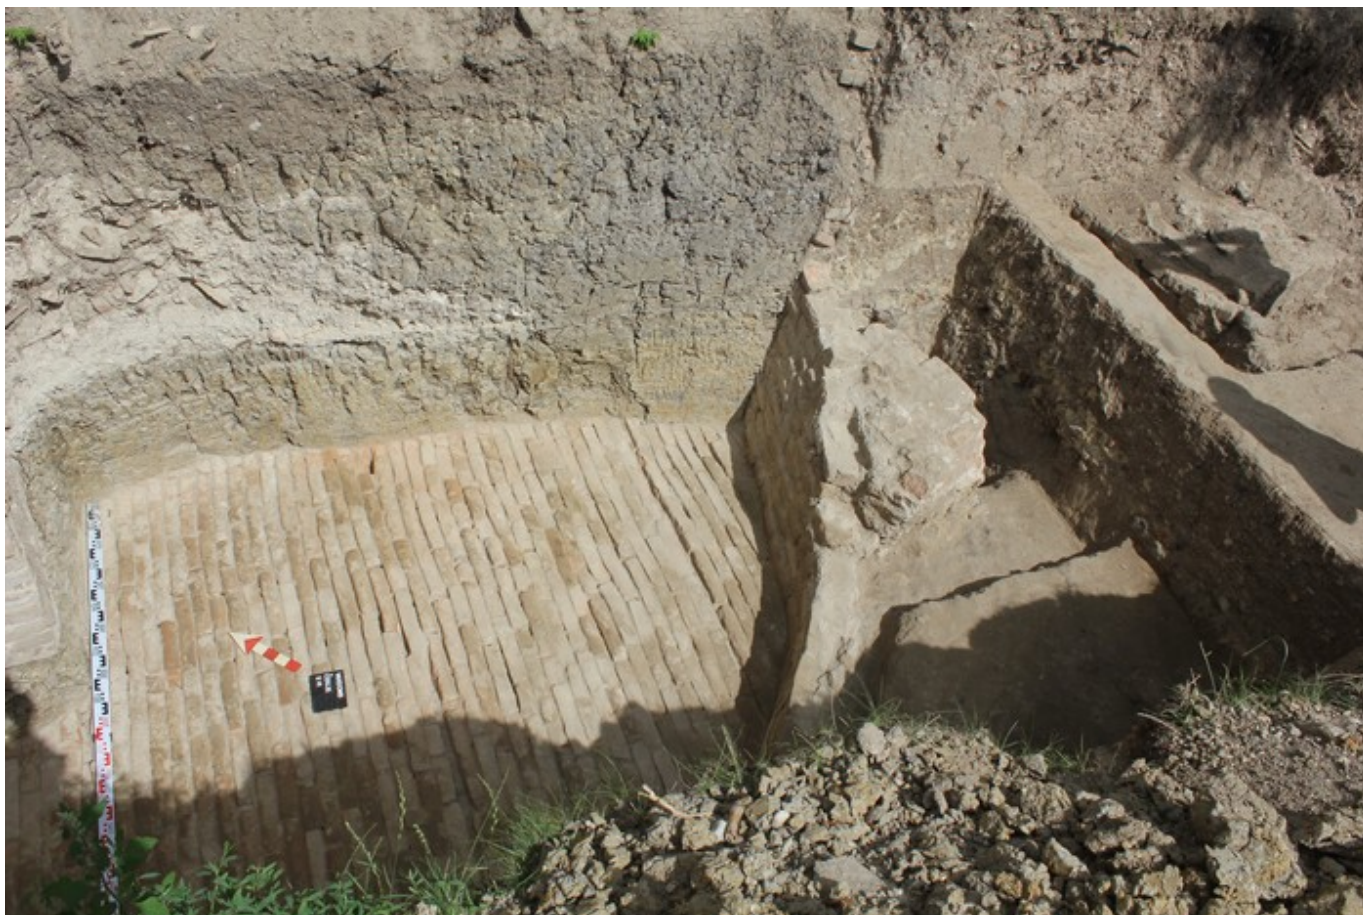
obr.08 Baroková tehlová cisterna na vrchole hradného kopca nachádzajúca sa pod súčasnou vodárenskou vežou

Vo východnej časti Várdombu sa podarilo zachytiť iba časti múru tehlovej, zrejme stredovekej architektúry so vstupným otvorom, zatiaľ jedinej tu vymurovanej výlučne z tehál na maltu. Sondy však poukázali aj na rozsiahle, doteraz neznáme úpravy na vrchole hradného kopca zrejme v 18. storočí, ktoré sa realizovali v súvislosti s jeho úpravou na veľkú, z tehál vymurovanú barokovú nádrž na vodu, sčasti zapustenú do terénu.

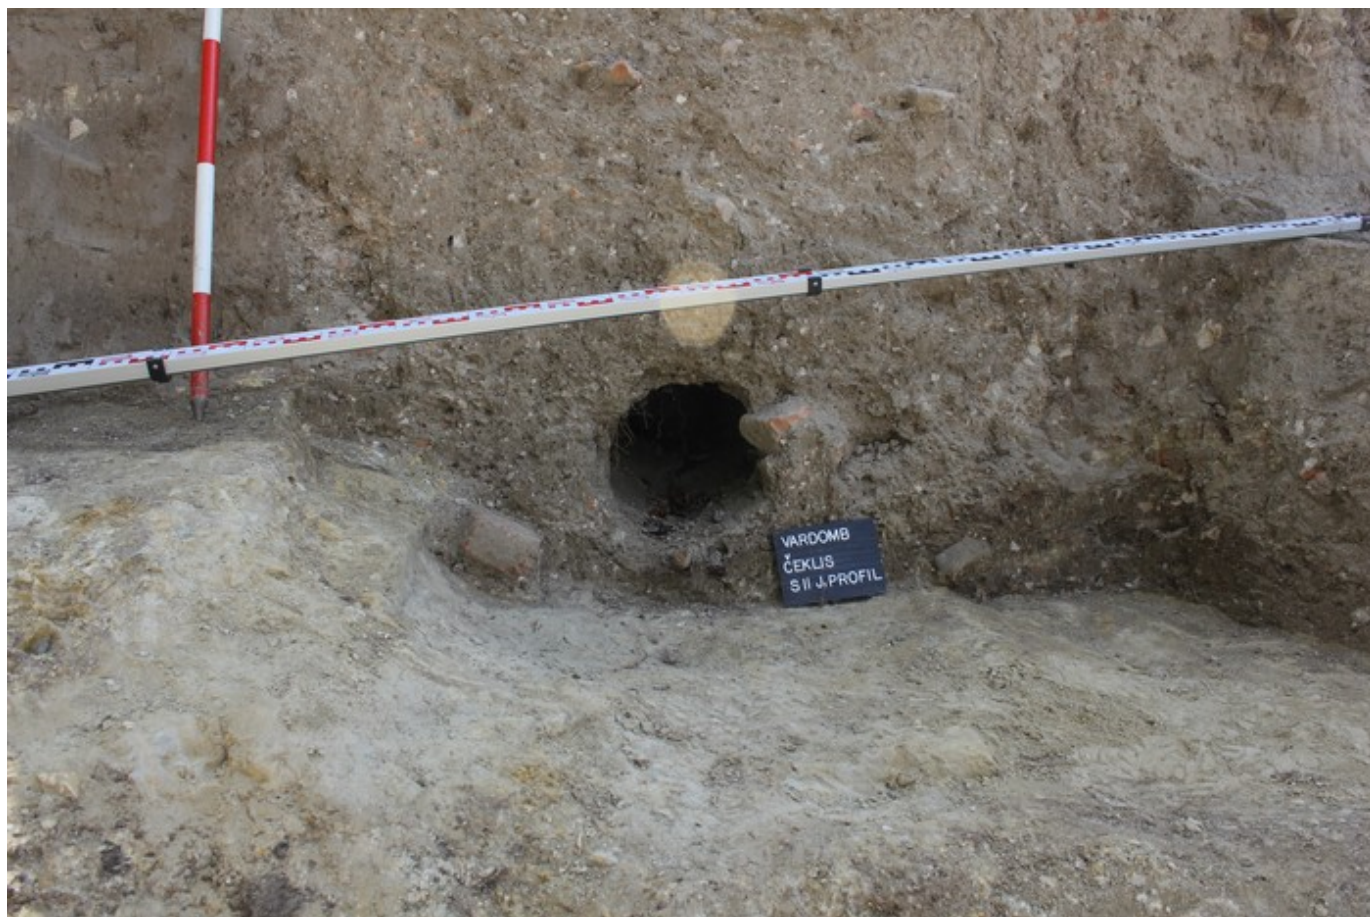
obr.09 Otvor po vyhnutom drevenom potrubí vedúcom z cisterny do blízkeho kaštieľa

Na severnom svahu hradného kopca sa zas podarilo zachytiť zvyšky dreveného potrubia, zhotoveného z kmeňov červeného smreka, zapusteného do terénu, ktoré smerovalo k dnešnému kaštieľu. Pravdepodobne tu tak zhotovili veľkú, podľa veduty z roku 1780 azda drevenou budovou chránenú cisternu, ktorá mohla úžitkovou vodou zásobovať hospodárske budovy blízkeho panského sídla. S jej výstavbou sú potom späť výrazné presuny zeminy, ktoré zrejme podstatne zasiahli do stredovekej konfigurácie tunajšieho terénu a určite neušetrili ani staršie stavebné zvyšky.
